Diagnostics hydrauliques des OERT
accompagnées par le projet ASIrri

Village de Molodo Bamanan

Fédération Faranfasi So / CPS de Molodo

Septembre 2010

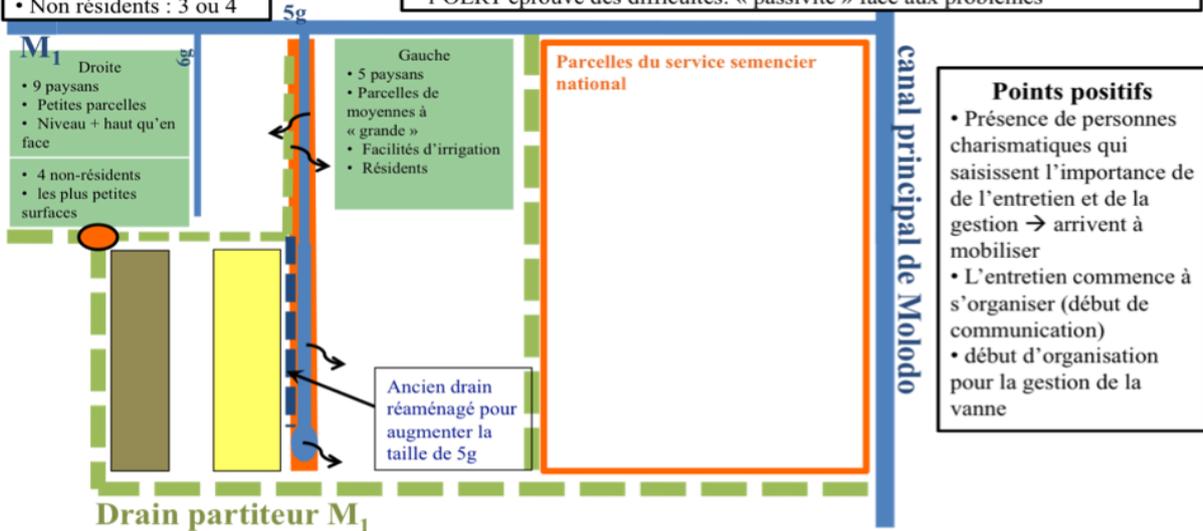
OERT YEREDEME

- Longueur : 994m
- Vanne plate Tor
- Attribuée : 31ha
- Attribuataires : 11
- Exploitants : 14
- Non résidents : 3 ou 4

- Aucune réhabilitation
- Vanne très abîmée
- Différences d'irrigation entre les 2 côtés de l'arroiseur, difficile à droite et facile à gauche
- Très Forte **érosion des digues** → stratégies des paysans pour gagner un peu de surface + mauvais entretien
- Grosses difficultés pour la gestion de l'eau
- ouvertures et fermetures de la prise individuelles: pas de coordination
- les non résidents « écartés »
- l'OERT éprouve des difficultés: « passivité » face aux problèmes

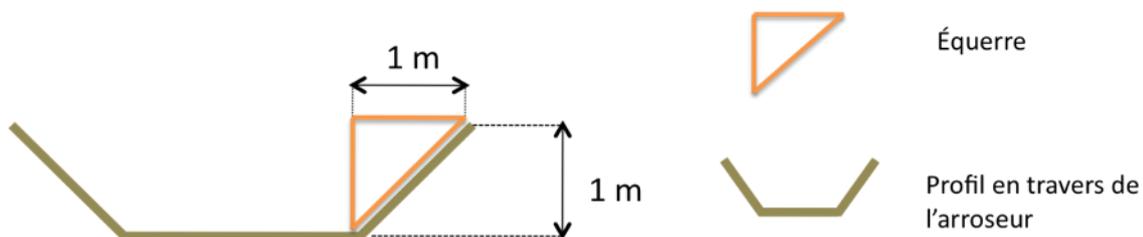
Cavaliers de l'arroseur en bon état

- Entretenu il y a 1 ou 2 mois
- Cavaliers très enherbés et fortement dégradés : **l'arroseur ne peut pas atteindre la côte nominale.** La cote d'irrigation ne peut donc pas être supportée.
- La largeur de l'arroseur varie dû aux dégradations
- Présence de nénuphars dès le début de l'arroseur

RE : Pour se rendre compte de l'état de dégradation des cavaliers de l'arroseur, Moussa utilise une équerre :

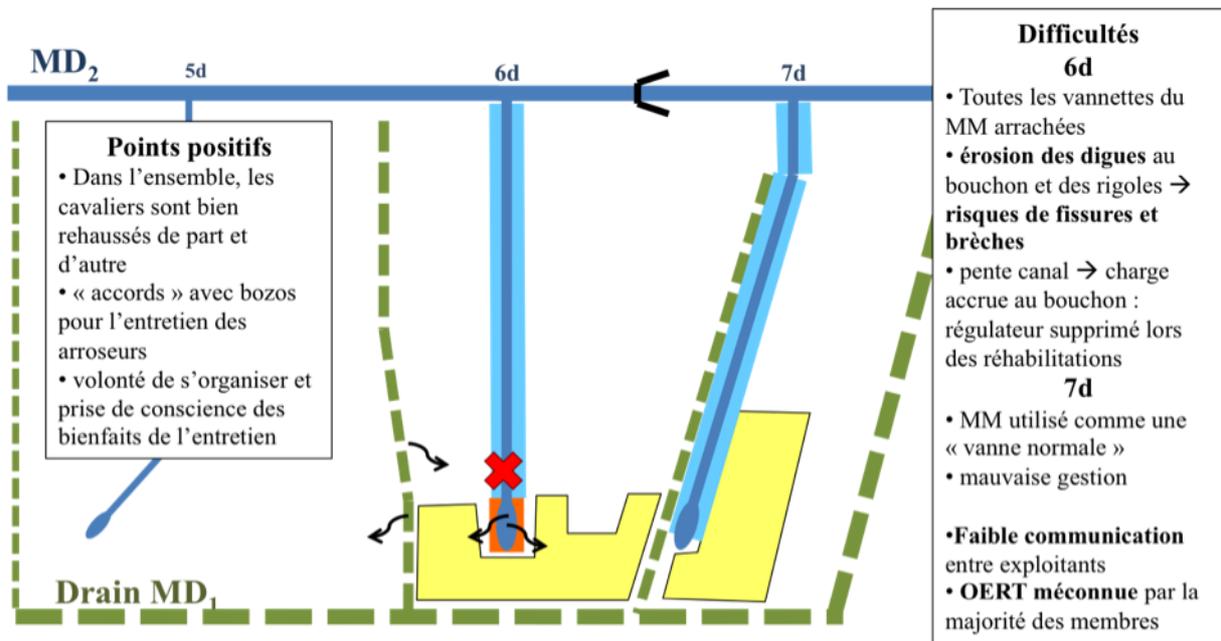
Caractéristiques 7d

- 611m
- MM X2 : 15ha
- Attribuée: 13ha
- Attributaires: 1
- Non résidents : 0
