Diagnostics hydrauliques des OERT
accompagnées par le projet ASIrri

Village de Molodo Bamanan

Fédération Faranfasi So / CPS de Molodo

Septembre 2010

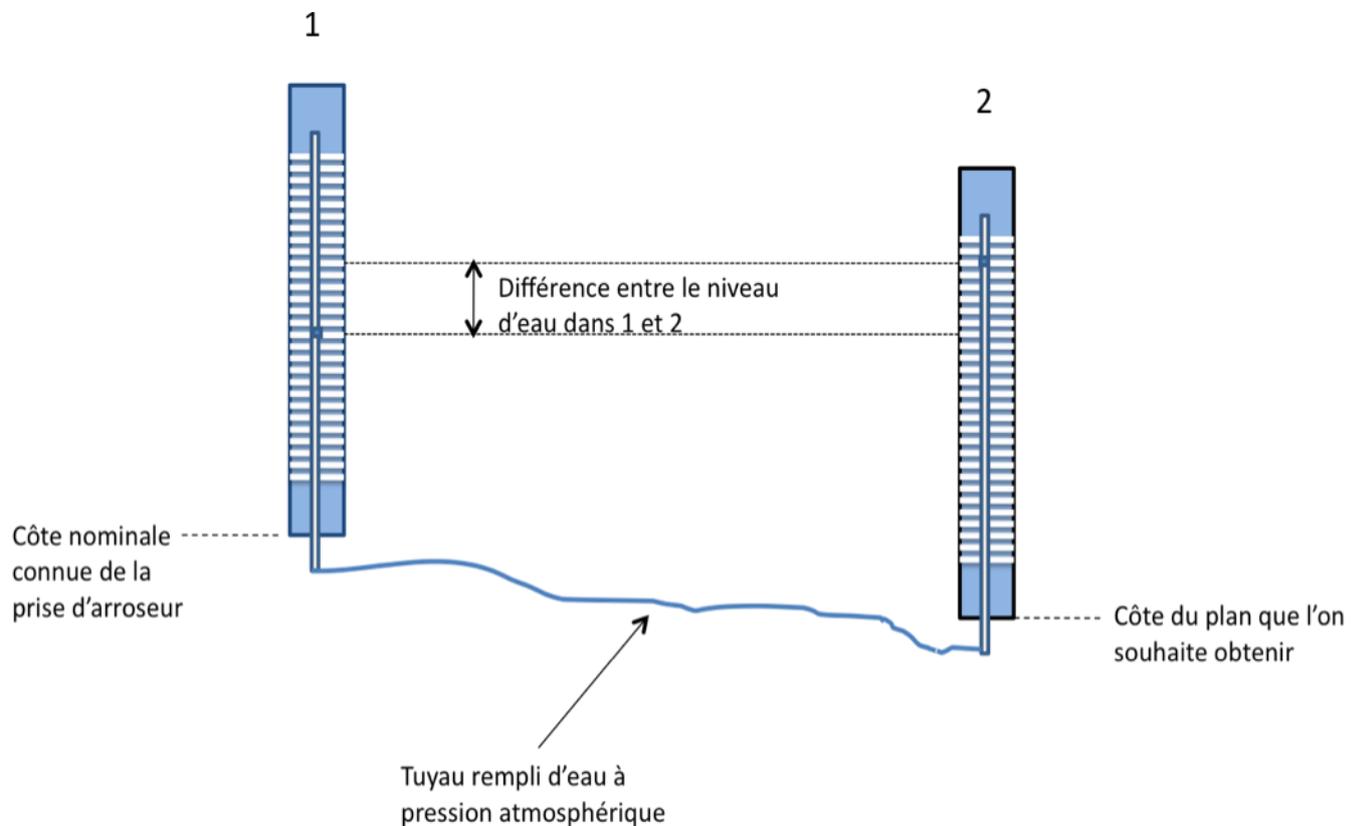
Niveau d'eau dans 2 (m)	Niveau d'eau dans 1 (m)	Dénivelé (cm)
Côte du plan d'eau de l'arroseur	1,74	1,52	22
Côte de la 1^{ère} prise rigole	1,955	1,36	59,5
Côte de la 1^{ère} parcelle	1,951	1,19	76,1
Côte de la crête du cavalier gauche	1,53	1,435	9,5
Côte du lit mineur de l'arroseur	1,895	1,205	69
Côte de la crête du cavalier droit	1,47	1,47	0
